22 de junio de 2018
DGAN-AI-014-2018

Asunto: Remisión servicio de advertencia **SAD-02-2018** "Accesibilidad al espacio físico"

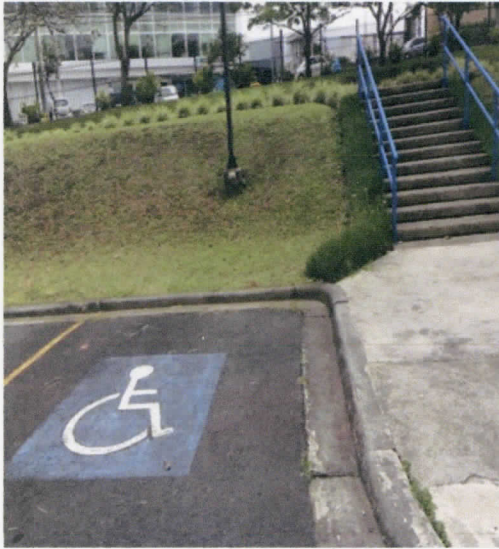
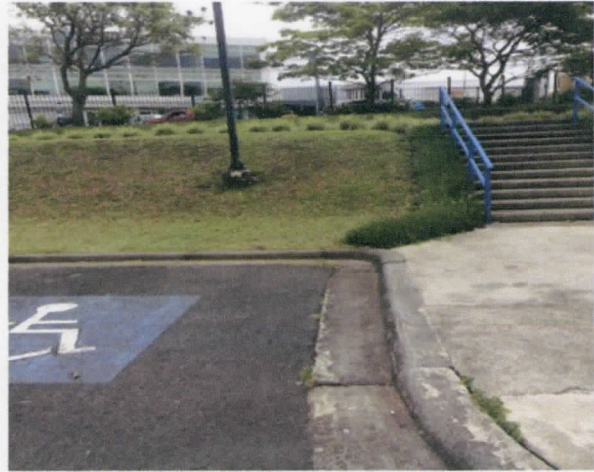
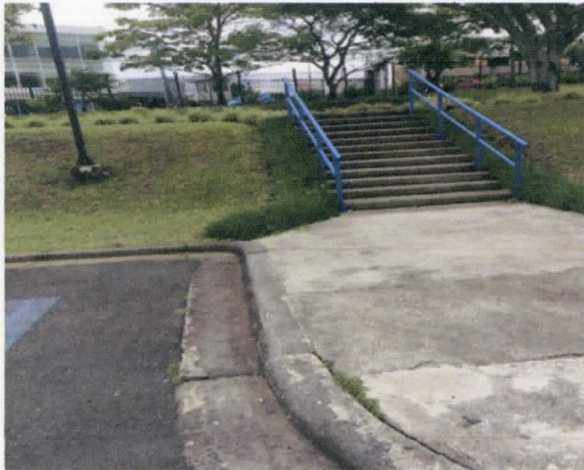
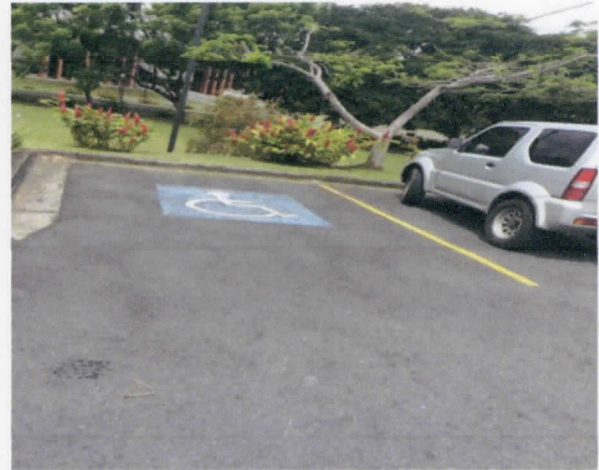
La institución cuenta con espacios para estacionamiento, tanto para funcionarios, como para visitantes; asignándose en estos últimos, algunos espacios para ser usados por personas con discapacidad, no obstante, se observa que, por ejemplo, en el parqueo de visitantes que está inmediatamente después del portón de entrada (noroeste), si bien se han dispuesto los espacios supra, no hay forma que una persona con discapacidad motora pueda acceder a la recepción del edificio, ya que lo que hay son una serie de gradas que imposibilitan que una persona en silla de ruedas pueda subir fácilmente para ingresar al edificio. (FIGURA 1A, 1B, 1C, 1D)

De las figuras 1A, 1B, 1C y 1D, se desprende que, no basta con identificar el parqueo para "cumplir" con lo que la Ley señala, sino que estos espacios deben ser accesibles a las edificaciones y permitir el fácil desplazamiento de las personas, con la autonomía que merecen, en igualdad de condiciones que el resto de los visitantes de la institución.

- 4.2 Realizar las gestiones pertinentes para que, de ser posible, un experto en la materia realice una evaluación del edificio e, indique, cuáles medidas deben incorporarse y mejorarse para contar con una infraestructura accesible a todas las personas. (Diseño Universal)
- 4.3 Coordinar con las áreas que corresponda la incorporación en el presupuesto institucional, ya sea a corto o mediano plazo, de los recursos que permitan realizar las mejoras de infraestructura para optimizar la accesibilidad de los edificios del Archivo Nacional.
- 4.4 Elaborar un plan de acción para atender tales requerimientos, que identifique a los responsables de su ejecución y, disponga de los plazos propuestos para su realización.

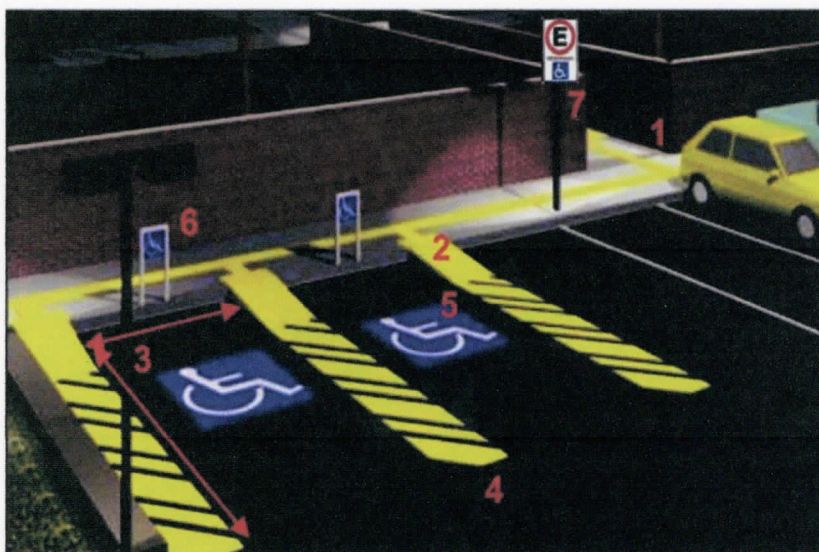
FIGURA 2

ascensores), que se encuentren en este recorrido, deben cumplir con la normativa nacional e impedir la invasión de vehículos u otros obstáculos". (FIGURA 2, puntos 1 y 2).

"Además de cumplir con las dimensiones de 3.30 m y 5 m establecidas (FIGURA 2, punto 3), se recomienda instaurar un área de tránsito de 0.9 m de ancho e igual longitud, para facilitar el desplazamiento de la persona con discapacidad hasta la vía que conduce hacia la entrada principal". (FIGURA 2, punto 4).

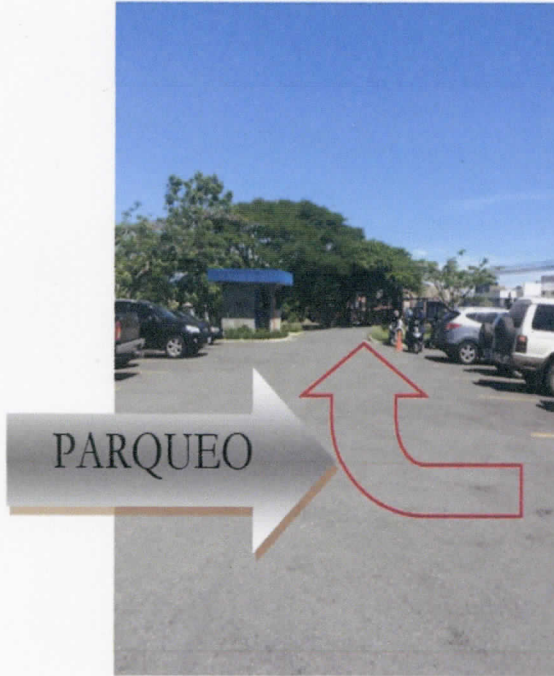
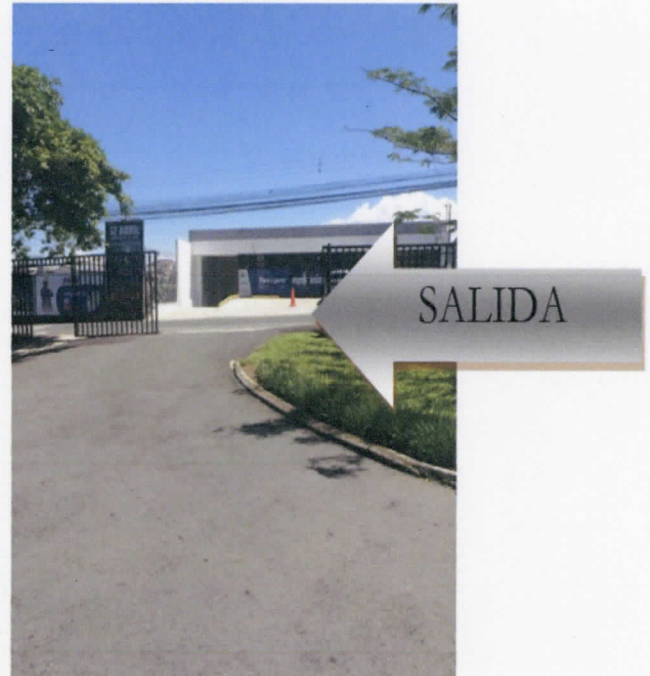
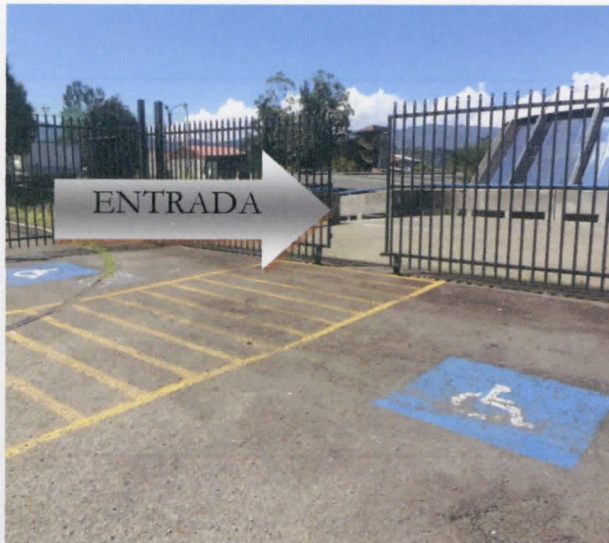
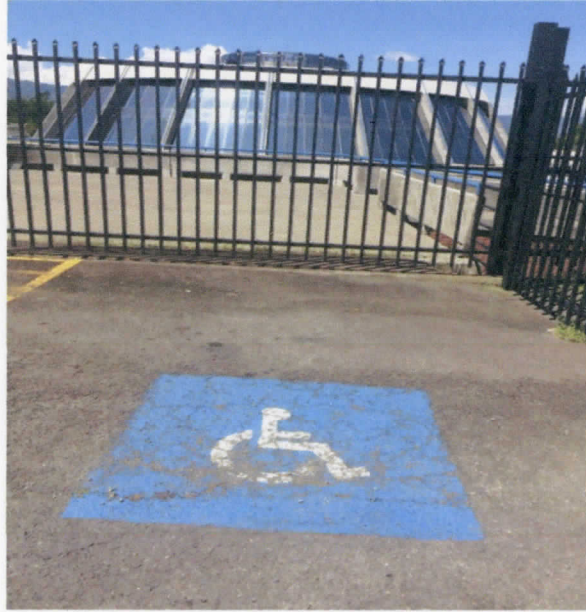
Es importante señalar que el diseño que se establezca para el acceso de las personas con discapacidad a las instalaciones del Archivo Nacional, debe procurar que su uso, operación o disfrute requiera del menor esfuerzo físico posible; por lo que, si bien la institución cuenta con una rampa que va prácticamente desde la acera externa (pública), hasta la entrada a la recepción, su utilización por parte de una persona con discapacidad que se movilice en su vehículo adaptado o silla de ruedas, es mucho más difícil y desgastante, debido a que, si estaciona su vehículo en el parqueo indicado, tendría que devolverse a la entrada principal (FIGURA 3A), salir a la acera (FIGURA 3B) e ingresar por un portón que está aproximadamente a 75 metros al este e ingresar por la rampa hasta la recepción, con el

inconveniente de que haya lluvia u otro factor que afecte su movilización. (FIGURA 3A, 3B, 3C, 3D, 3E, 3F)

Ahora bien, como se observa en las imágenes, hay dos parqueos dispuestos para ser utilizados por personas con discapacidad cerca al portón de acceso señalado en la FIGURA 3C, no obstante, en este parqueo no está el rótulo vertical que contenga el Símbolo Internacional de Acceso, a fin de evitar el uso indebido del espacio. Según la Guía supra, este rótulo debe ser colocado a una altura mayor a 2.20 m, de manera que no se obstaculice el tránsito; debe presentar el pictograma o Símbolo Internacional de Acceso, con las dimensiones establecidas por ley de 0.2 m x 0.2 m. (FIGURA 3F)

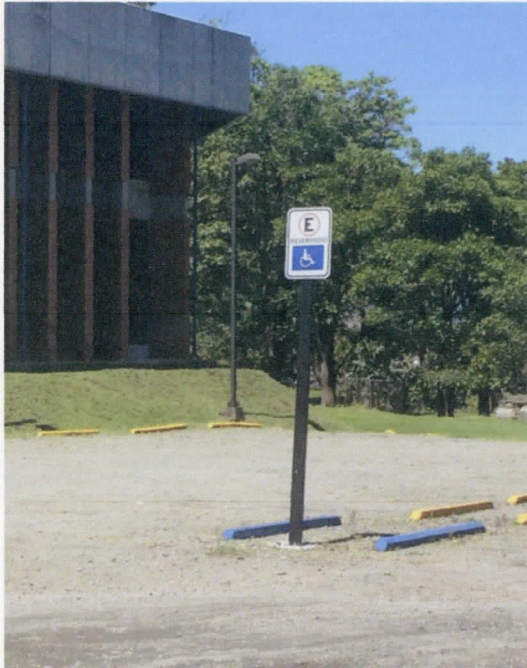
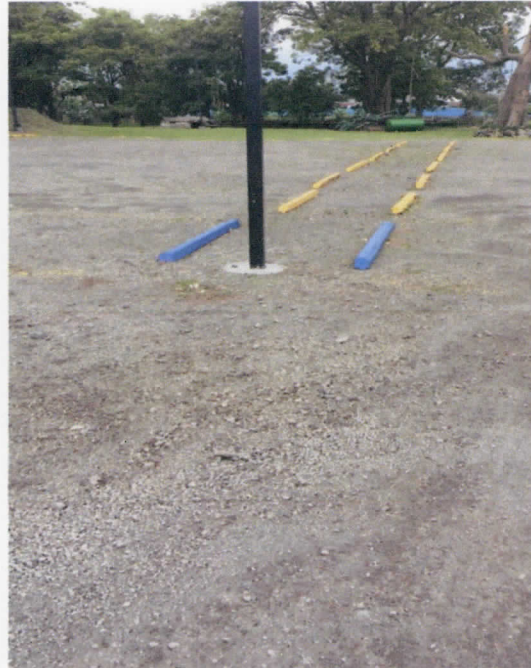
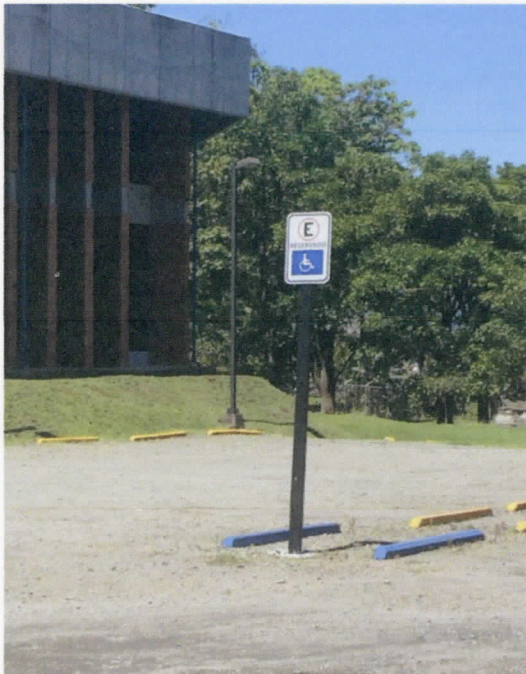
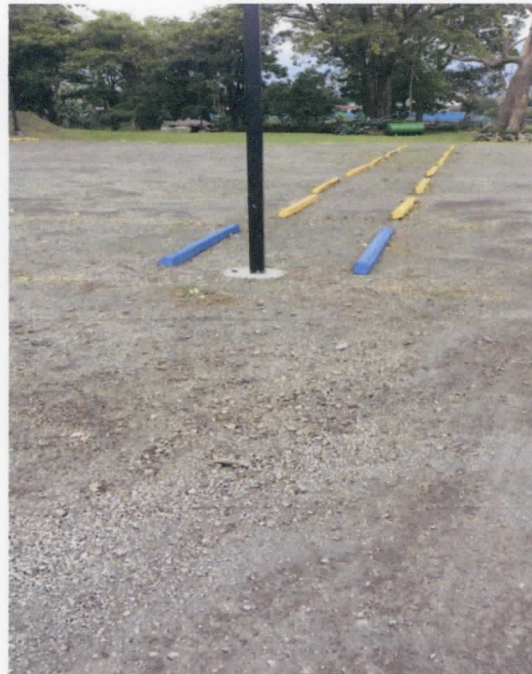
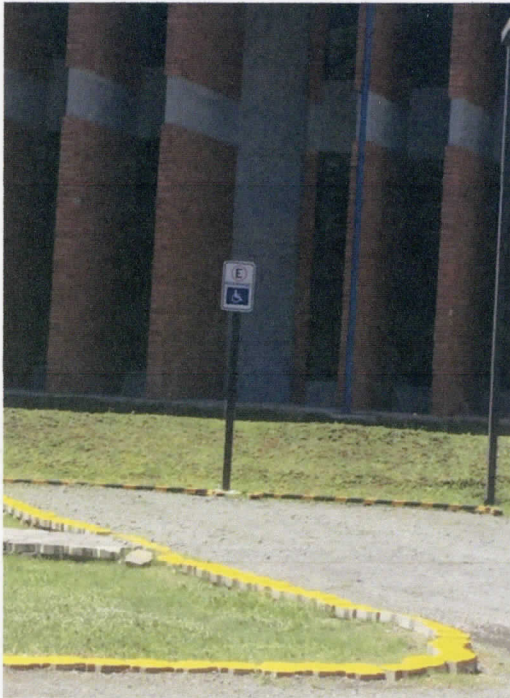
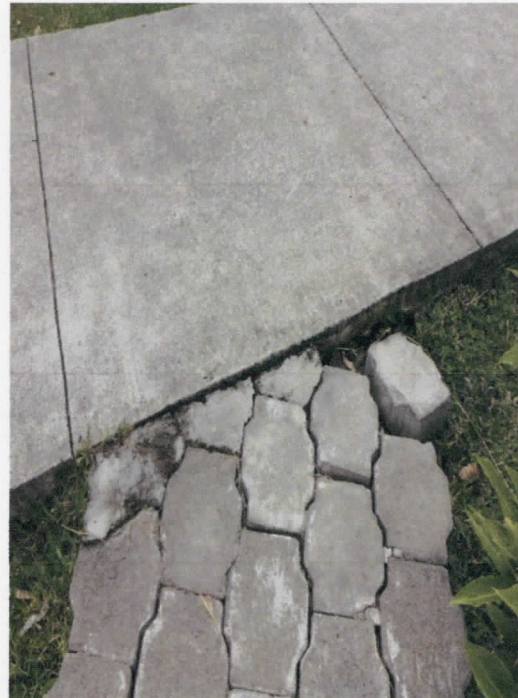
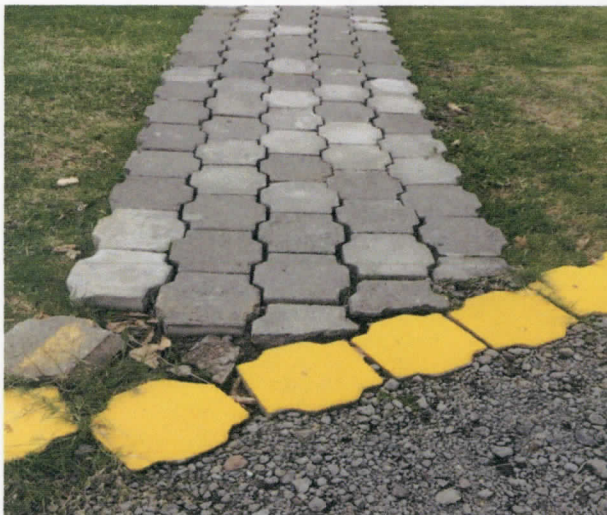
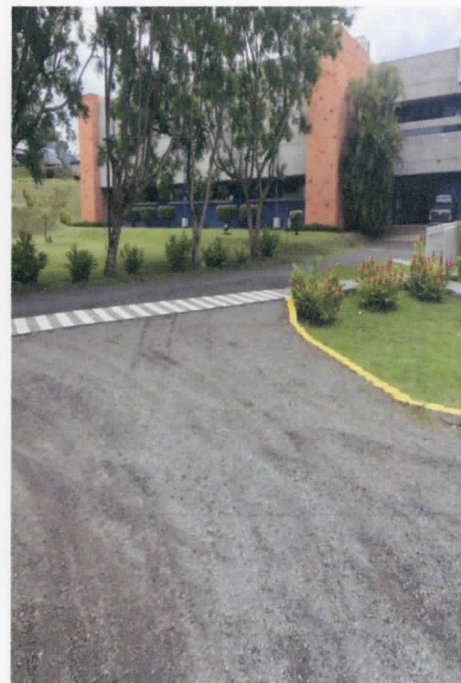
Adicionalmente, contiguo al Archivo Notarial, en el otro parqueo habilitado para visitantes, se asignaron espacios para personas con discapacidad, sin embargo, el pavimento no es firme (FIGURA 4A, 4B, 4C, 4D, 4I, 4J, 4K, 4L), puesto que el material es suelto, retiene líquido cuando llueve, además, en un tramo de adoquines apostados hasta la acera peatonal, se observan piezas sueltas, con aberturas de dimensión entre elementos superiores a 1.5 cm., lo que podría ocasionar el atascamiento de las sillas de ruedas y confusión para las personas ciegas que transiten por el lugar.

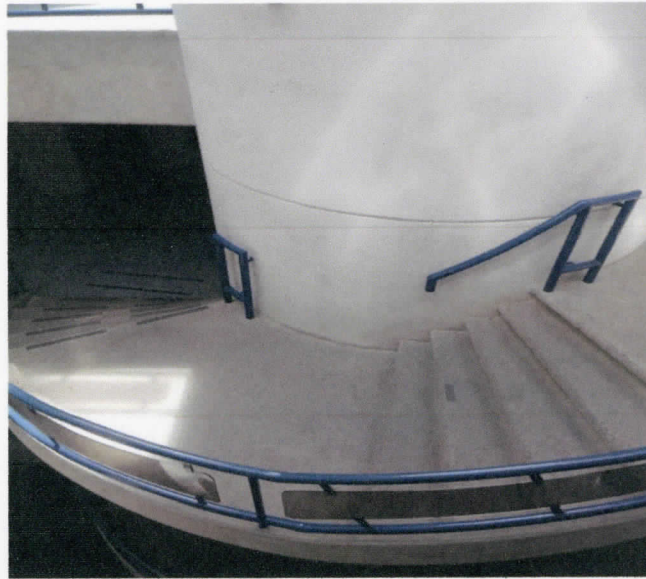
FIGURA 5

En cuanto a las escaleras, es importante resaltar que las mismas deben tener pasamanos a ambos lados, los cuales deben ser continuos en todo el recorrido de las escaleras, con prolongaciones horizontales mayores a 45 cm al comienzo y al final de éstas.

No obstante lo anterior, las escaleras del edificio central del Archivo Nacional, tienen interrumpidos los pasamanos, como se observa en la FIGURA 5.

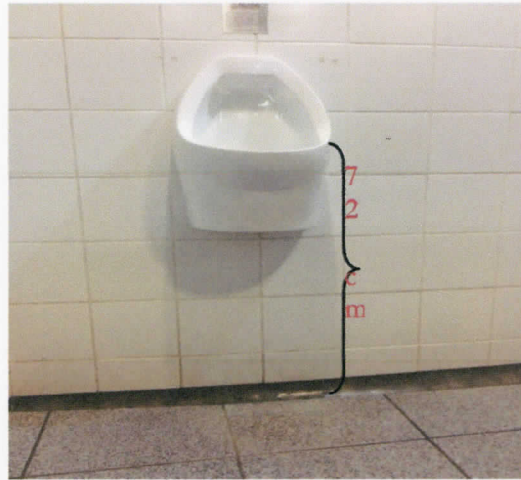
FIGURA 7

Una vez que se ingresa a este recinto, se encuentran los mingitorios, los cuales están a una altura de 72 cm. NPT, contrario a lo que se dispone en la norma, que recomienda que al menos uno de ellos esté a una altura comprendida entre 43 cm y 50 cm. (FIGURA 7)

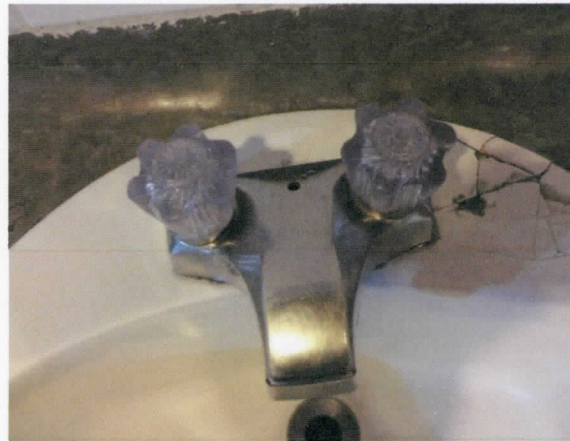
FIGURA 8

De igual forma, debe atenderse lo relacionado a la grifería, ya que, como se observa en la figura 8, no cumple con lo dispuesto en cuanto a que debe incluir un grifo tipo “teléfono”, con dispositivo de accionamiento mono-comando o palanca.
